Uma comparação entre reconstrução de dente despulpado sem pino de fibra de vidro com resina composta x reconstrução com pino de fibra de vidro: relato de caso

A comparison between pulped tooth reconstruction without fiberglass pin with composite resin vs reconstruction with fiberglass pin: Case report

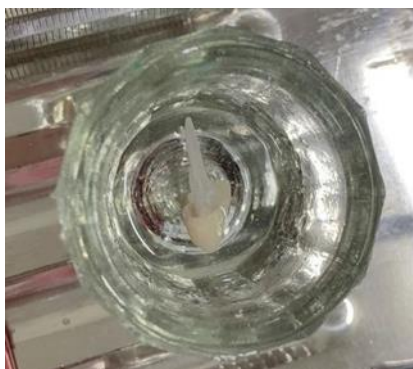
Figura 2. Pino de fibra de vidro anatomizado

Inicialmente, no elemento 13, foi feita a desobturação de 12 milímetros do conduto com broca largo nº2, visto que o conduto possui 17 milímetros de odontometria (Figura 1). Logo de imediato foi feita a limpeza com álcool 70º no mesmo e preparo com Silano Maquira e Sistema Adesivo Ambar – FGM e fotopolimerização, logo após o conduto foi vasilinado para realizar a anatomização do Pino de fibra de vidro Whitepost nº0.5 – FGM com Resina Composta Opallis DA2 – FGM para melhor adaptação no conduto, em seguida foi feita a parte coronária com Resina Composta Opallis Flow A3 – FGM, corte do pino e preparo tipo coroa total (Figura 2). Posteriormente foi colocado fio retrator nº 000 Ultrapak (Figura 3) e isolamento absoluto, limpeza do conduto ácido fosfórico Condac 37%, o conduto fora seco com Ponta de Papel Absorvente estéril Dentsply Sirona, após isso preparo com Sistema Adesivo Ambar – FGM, o pino foi preparado mais uma vez como anteriormente. A cimentação foi feita com Cimento Resinoso Allcem Core – FGM (Figura 4) e logo depois foi cimentado uma coroa provisória com Cimento de Hidróxido de Cálcio Radiopaco Hydcal e posteriormente foi fabricado prótese fixa de metalocerâmica.

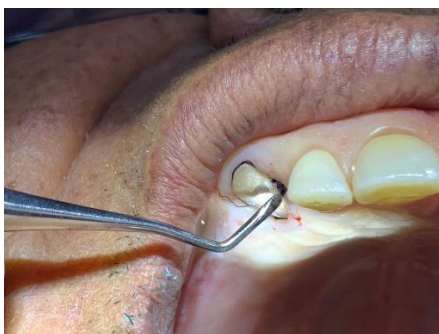
Figura 3. Colocação de fio retrator 000

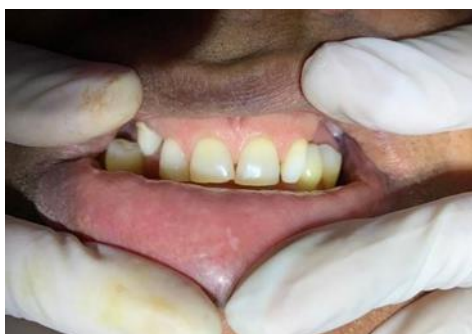
Figura 4. Cimentação do pino de fibra de vidro

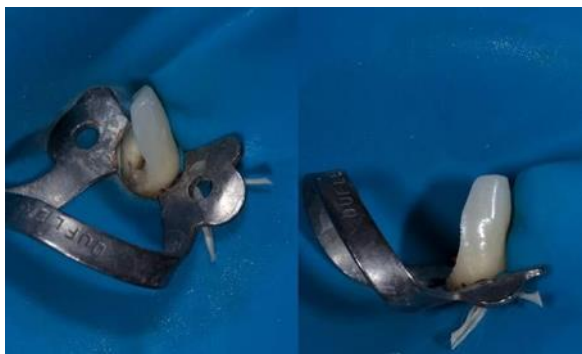
Figura 5. Elemento 22 com isolamento absoluto

Seguidamente, no elemento 22, foi colocado fio retrator nº 000 Ultrapak e isolamento absoluto (Figura 5), desobturação de 5 milímetros do conduto com broca largo nº2 (Figura 6), visto que o elemento possui 25mm de odontometria (Figura 7) e seu conduto possui 16 milímetros, em sequência foi feita a limpeza com clorexidina a 2% e seco com Ponta de Papel Absorvente Estéril Dentsply Sirona, após foi feito a preparação do conduto com Sistema Adesivo Autocondicionante FL Bond – SHOFU, por forma de esfregaço (Figura 8,9). Subsequente, foi inserido Resina Beautifil Flow Plus F00 A3.5 – SHOFU (figura 10) e a Fibra de Vidro Trançada Interlig – Angelus no conduto (Figura 11,12) como forma de reforço para a restauração que foi feita de imediato com Resina Opallis EA3,5 e Resina Composta Opallis DA3 – FGM (Figura 13, 14).

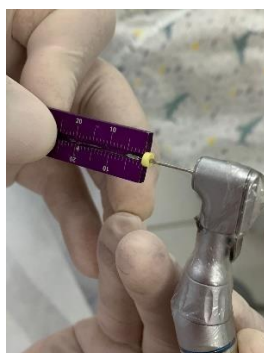
Figura 6. Caneta de baixa rotação com broca largo nº2 com 5 milímetros.

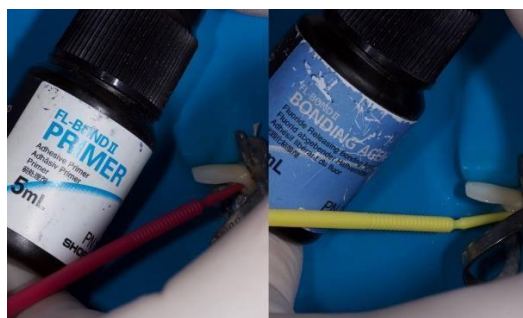
Figura 9. Sistema adesivo autocondicionante FL Bonde – SHOFU sendo aplicado seguindo recomendações do fabricante

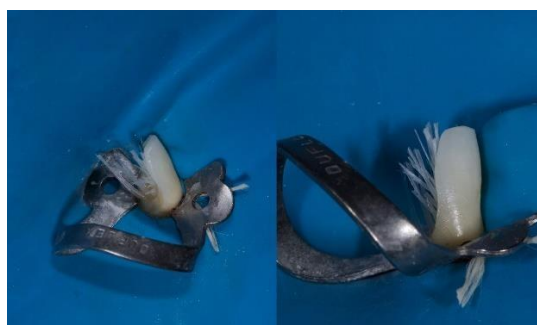
Figura 12. Fibra de vidro trançada – ANGELUS inserida no conduto

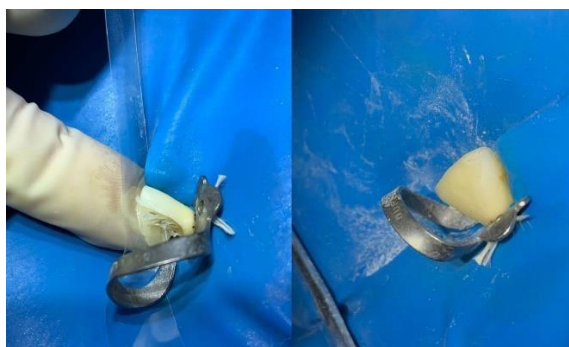
Figura 13. Parede palatina feita com auxílio da fita de poliéster, dente restaurado com resina Opallis DA3 eEA3,5

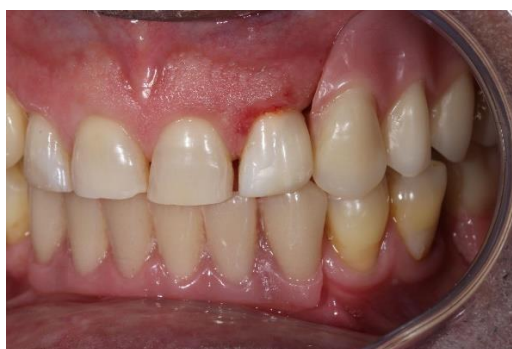
Figura 14. Restauração de resina composta com reforço de fibra de vidro trançada – ANGELUS noelemento 22
